高压交联聚乙烯电缆缓冲层烧蚀机理

孟晓凯, 俞华, 芦竹茂, 晋涛

(国网山西省电力公司电力科学研究院, 山西 太原 030001)

Erosion Mechanisms of High Voltage Cross-Linked Polyethylene Cable Buffer Layers

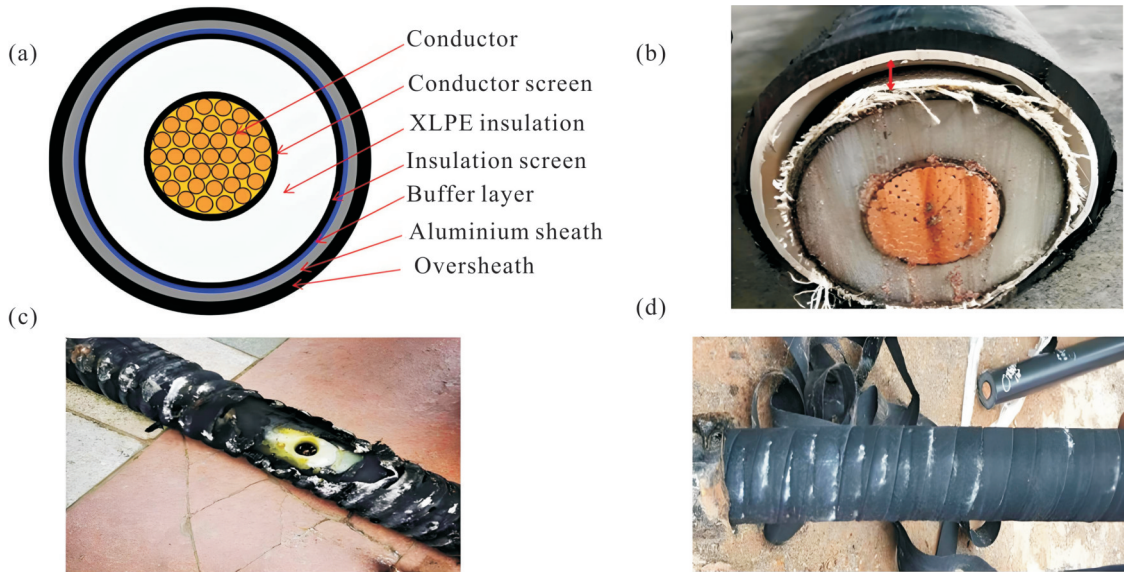
Fig. 3 Schematic diagram of 110 kV cable structure (a: radial structure of the cable; b: large air gap between corrugated aluminum sheath and buffer layer as seen in the cross-section; c: IHV cable breakdown fault; d: ablation traces of the buffer layer)

110 kV 高压 XLPE 电缆的径向结构如图 3(a)所示。缓冲层通常安装在铝护套和绝缘屏蔽层之间,不仅起到电气连接、缓冲和保护的关键作用,还具有防止纵向水流进入电缆等多种功能。在电缆运行中,缓冲层用导电胶带缠绕在电缆绝缘屏蔽层表面,连接绝缘屏蔽层和金属护套,传递电缆运行中的电容电流、泄漏电流等,控制电缆安全运行所需的电位差,保证电缆的安全运行。缓冲层的电气连接作用是电缆生产和使用中的重要环节,能够有效保障电气设备的正常使用和安全。此外,电缆在运行过程中,由于导体温度的升高,绝缘线芯会发生膨胀:一种是沿径向的体积膨胀,一种是沿轴向的线性伸长。缓冲层既可以吸收径向热膨胀,保护绝缘线芯,又可以避免绝缘线芯在电缆弯曲和敷设等过程中受到金属护套的挤压而损坏。最后,缓冲层的重要功能之一就是防水。高压电缆在安装和运行过程中一旦护套破损进水,有阻水功能设计的缓冲层可以有

Fig.3(c)所示的高压电缆击穿故障等大多数故障一般发生在电缆投入使用后的5~10年,但也有些故障发生在早期的2~4年,这可能与故障的累积效应和产品质量有关。在绝缘屏蔽的内表面和绝缘层上没有发现电分支和放电的痕迹,说明故障不是由绝缘层引起的。铝套管内表面波谷处的故障痕迹与

缓冲层和绝缘屏的损坏位置相对应,如 Fig.3(b)所示。故障电缆本体的皱纹铝护套内表面、缓冲层和绝缘屏上有多处腐蚀痕迹,严重的腐蚀痕迹已经穿透缓冲层甚至绝缘层。蚀痕上附着大量白色粉末,呈带状或点状,如 Fig.3(d)所示。烧蚀主要发生在波纹铝护套内侧的凸面部分,从缓冲层到半导电层的烧蚀程度逐渐降低。

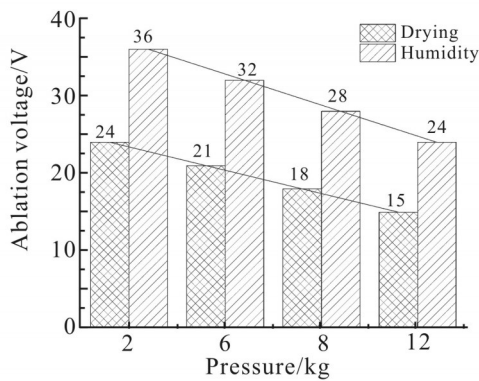
Fig. 4 Ablation voltage versus pressure

根据 Tab.2 的测试数据,当外加交流电压达到一定值时,缓冲层会发生烧蚀现象。值得注意的是,在相同的压力条件下,干燥的缓冲层烧蚀电压低于潮

湿缓冲层的烧蚀电压。这种差异主要源于缓冲层材料在潮湿环境中的燃点升高,在潮湿环境下,水分蒸发时吸收大量热量,从而降低了材料的温度,使其对高压烧蚀的抵抗力增强,因此需要更高的电压才能引起材料烧蚀。

此外,无论是干燥的缓冲层还是潮湿的缓冲层,其烧蚀电压均随着外部压力的增加而降低。这是由于随着压力的增加,铝电极压迫下的缓冲层厚度变薄,从而降低了击穿场强,即击穿(烧蚀)电压降低。而 2 种样品烧蚀电流的变化趋势则完全不同,干燥样品的烧蚀电流随着压力的增加而增大,这是由于铝电极与缓冲层的接触面积增大,导致接触电阻减小,烧蚀电流逐渐增大。而潮湿样品随着外部压力增大导致缓冲层被挤出的水分增多,进而使缓冲层材料

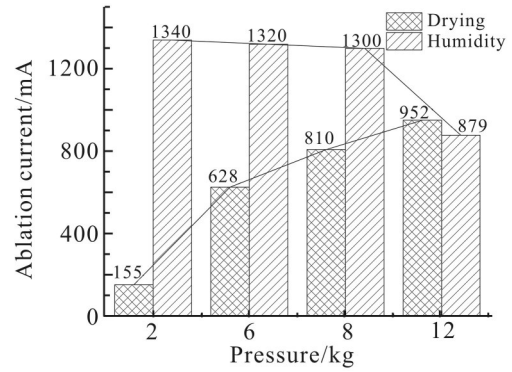
Fig. 5 Ablation current versus pressure

的含水量降低,从而导致烧蚀电流逐渐减小。

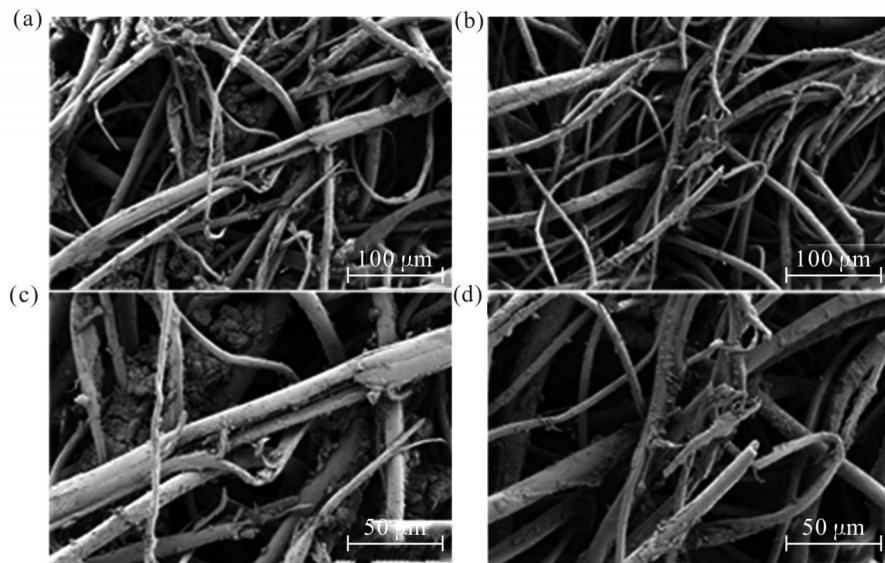
Fig. 6 Scanning electron microscope images of buffer layer in (a, c) ablated state and (b, d) normal state

利用扫描电子显微镜对正常状态和烧蚀状态的缓冲层进行了微观形貌特征和组分分析,从 Fig.6 中可以观察到,缓冲层正常区域的棉丝相互交错,而烧蚀后的缓冲层棉丝则严重断裂和卷曲,有白斑堆积。

利用能谱仪对缓冲层进行能谱分析,得出各区域的化学元素组成,如 Tab.3 所示。从测试结果来看,Au 元素的峰值可以忽略,因为它是在喷金时带入样品中的。缓冲层中含有炭黑混合,因此正常区域含有 C、O 元素。除了 C 和 O 元素,Na 元素来自缓冲层中阻水粉的主要成分,即丙烯酸钠^[12,13],形成原因是缓冲层的烧蚀或吸水膨胀导致阻水粉析出并积聚在绝缘屏蔽层表面。另外还检测到了 Al 元素,Al 元素的出现是由于铝护套内表面剥落的少量铝粉,通过与缓冲层接触并在其表面沉积。EDS 元素成分表征初步证明,缺陷区域的白斑是缓冲层中析出的阻水粉,烧蚀的产生与皱纹铝护套和缓冲层之间的相互挤压有关。

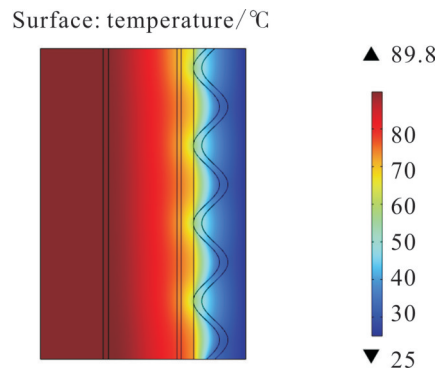
Fig. 8 Overall temperature distribution of high voltage cables

通过仿真,得到如Fig.8所示的高压电缆整体温度分布情况。设置电缆敷设在空气中,环境温度为25℃,对导体层施加820 A的电流。可以看出,当电缆正常运行时,电缆的整体温度呈现明显的带状分布,温度沿径向逐渐降低^[18]。由于铝护套呈波纹状,缓冲层的温度分布并不均匀。在额定电流下,缆芯的温度为89.8℃,缓冲层的温度范围为31.5~57.9℃。

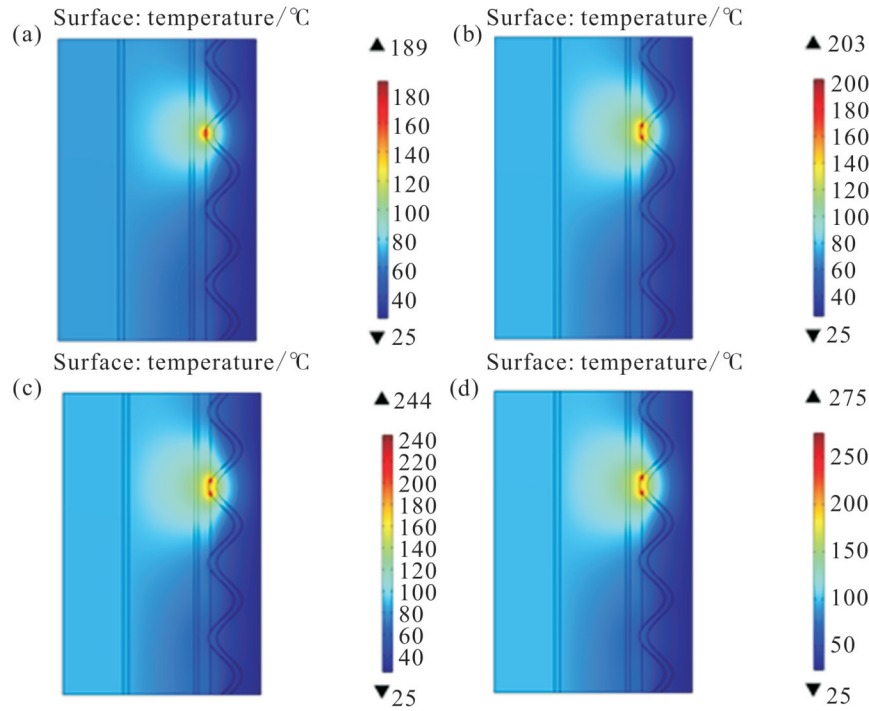
Fig. 9 Cable temperature distribution for different interference fit sizes: (a) 0.5 mm; (b) 0.8 mm; (c) 1.0 mm; (d) 1.5 mm

当缓冲层和铝护套接触不良时,电缆缓冲层的温度分布如Fig.9所示。图中的过盈配合尺寸表示缓冲层的不同受压条件。可以观察到在相同位置,由于压力的影响,接触不良点的温度也随着压力的增加而呈上升趋势。当过盈配合超过0.8 mm时,缓冲层的最高温度超过缓冲层材料的初始分解温度200℃。此外,缓冲层局部烧蚀的初始温度约为165℃,当温度高于220℃时,烧蚀痕迹会变得明显^[19]。
