高压交联聚乙烯电缆缓冲层烧蚀机理

孟晓凯, 俞华, 芦竹茂, 晋涛

(国网山西省电力公司电力科学研究院, 山西 太原 030001)

Erosion Mechanisms of High Voltage Cross-Linked Polyethylene Cable Buffer Layers

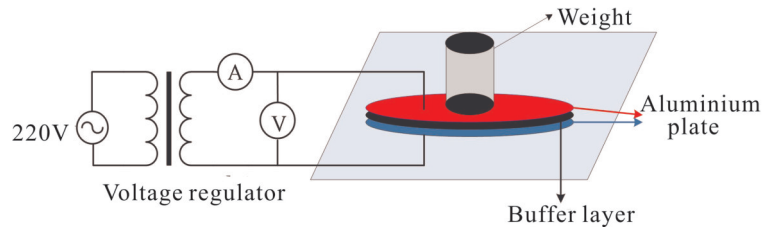
Fig. 1 Schematic diagram of buffer layer ablation failure simulation

由于高压电缆在制造、敷设时很容易受到潮湿条件的影响,当其直接埋在地下或电缆通道受潮时,受挤压的一面很容易烧蚀^[6,7]。因此,水和接触压力是白粉形成的潜在成因。为了研究缓冲层烧蚀故障与接触压力或水分之间的关系,本文搭建了如图 1 所示的模拟试验装置。装置上、下电极为平面铝板,中间层为直径 60 mm 的缓冲层测试样品。缓

冲层样品来自 ZC-YJLW03-Z-64/110kV 型号的高压电缆,根据铝板直径切割而成,电压调节器的比率为 220/48 V。

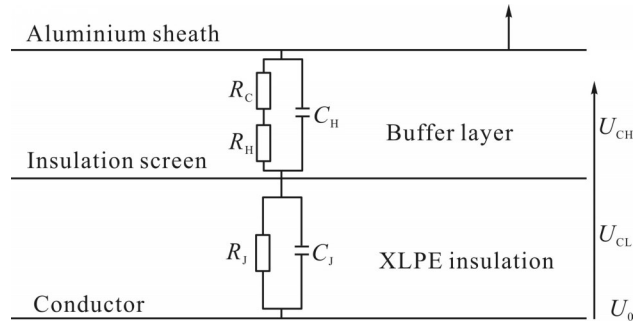
Fig. 2 Equivalent circuit diagram of high voltage cable

高压电缆的缓冲层是绝缘屏蔽层和铝护套之间的电气连接,绝缘屏蔽层和铝护套应接触和等电位^[6]。缓冲层要求具有半导电性能,在 23 °C 时体积电阻率要求小于 $10^5 \Omega \cdot \text{cm}$ ^[8,9]。如果缓冲层的体积电阻率增大到较大值,就会与绝缘层等效,从而形成电容器 C_H 并产生局部电压 U_{CH} ^[10],这样绝缘层和铝护套就无法实现等电位,如图 2 所示。

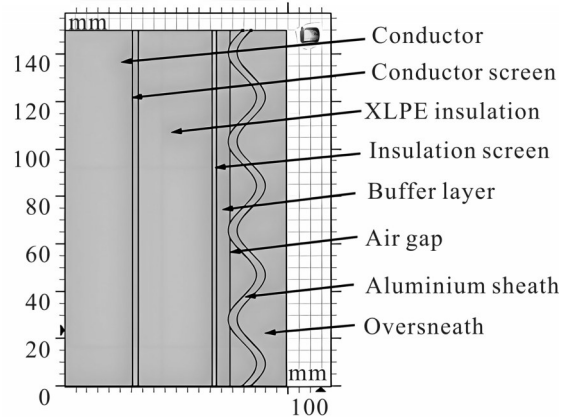
Fig. 7 2D axisymmetric electro-thermal coupling model for HV cross-linked polyethylene cables

为了更直观地分析电缆缓冲层的温度特性,建立了 110 kV 高压交联聚乙烯电缆的二维轴对称模型,如 Fig.7 所示。其中导体的横截面积为 1200 mm^2 ,皱纹铝护套的厚度为 2 mm ,扎纹深度为 6.3
